Η ΑΝΑΣΤΗΛΩΣΗ ΤΩΝ ΜΝΗΜΕΙΩΝ ΤΗΣ ΑΚΡΟΠΟΛΗΣ

Η αναστήλωση των μνημείων της Ακρόπολης: 1975-2000

**ΕΚΘΕΣΗ ΓΙΑ ΤΗΝ ΤΕΚΜΗΡΙΩΣΗ ΤΟΥ ΚΙΟΝΟΚΡΑΝΟΥ ΚΑΙ
ΤΟΥ ΣΠΟΝΔΥΛΟΥ ΤΟΥ ΠΑΡΘΕΝΩΝΟΣ ΣΤΟ ΒΡΕΤΑΝΙΚΟ ΜΟΥΣΕΙΟ**

Δρ. Κώστας Ζάμπας

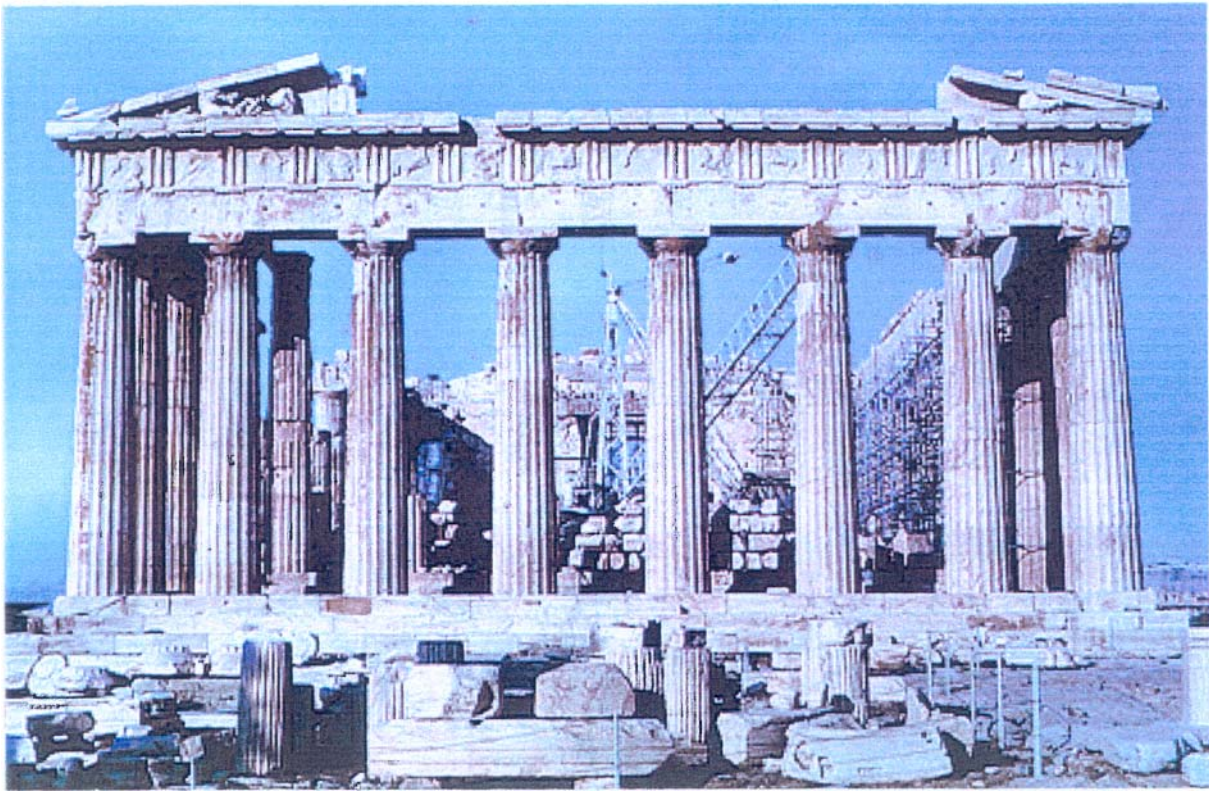
Η ανατολική όψη του Παρθενώνα μετά την αποκατάστασή της

πρώτο πρόγραμμα, η αναστήλωση της ανατολικής όψης του μνημείου. Κατά τις εργασίες αποκαταστάθηκε η ακριβής γεωμετρική μορφή της πρόσοψης του Παρθενώνα, που είχε διαταραχθεί στο παρελθόν από την ανατίναξη του 1687 και ορισμένους μεγάλους σεισμούς. Το 1992/3 μεταφέρθηκε στο Μουσείο της Ακρόπολης η δυτική ζωφόρος. Στη θέση της, πάνω στο μνημείο, προγραμματίζεται η τοποθέτηση πιστού αντιγράφου. Οι εργασίες συνεχίζονται στον οπισθόναο, με τη δομική αποκατάσταση των κιόνων και των μελών του υπερκείμενου θριγκού, στους επιμήκεις τοίχους του σηκού του μνημείου, η νέα αναστήλωση των οποίων θα περιλάβει και νέα ταυτισθέντα στο μεταξύ αρχαία διάσπαρτα μέλη και στον πρόναο, όπου προβλέπεται η αναστήλωση των τριών νοτιότερων κιόνων και του υπερκείμενου επιστυλίου με βάση αρχαίο αυθεντικό υλικό, που έχει πρόσφατα ταυτιστεί. Στο άμεσο μέλλον κρίνεται απαραίτητη η επέμβαση στην αναστηλωμένη τη δεκαετία του '30 βόρεια κιονοστοιχία του μνημείου, που παρουσιάζει σοβαρά προβλήματα οξείδωσης των ενσωματωμένων σιδήρων αλλά και παρατοποθετήσεων των αναστηλωμένων μελών και της οποίας έχει ήδη ολοκληρωθεί η μελέτη της νέας αναστήλωσης.

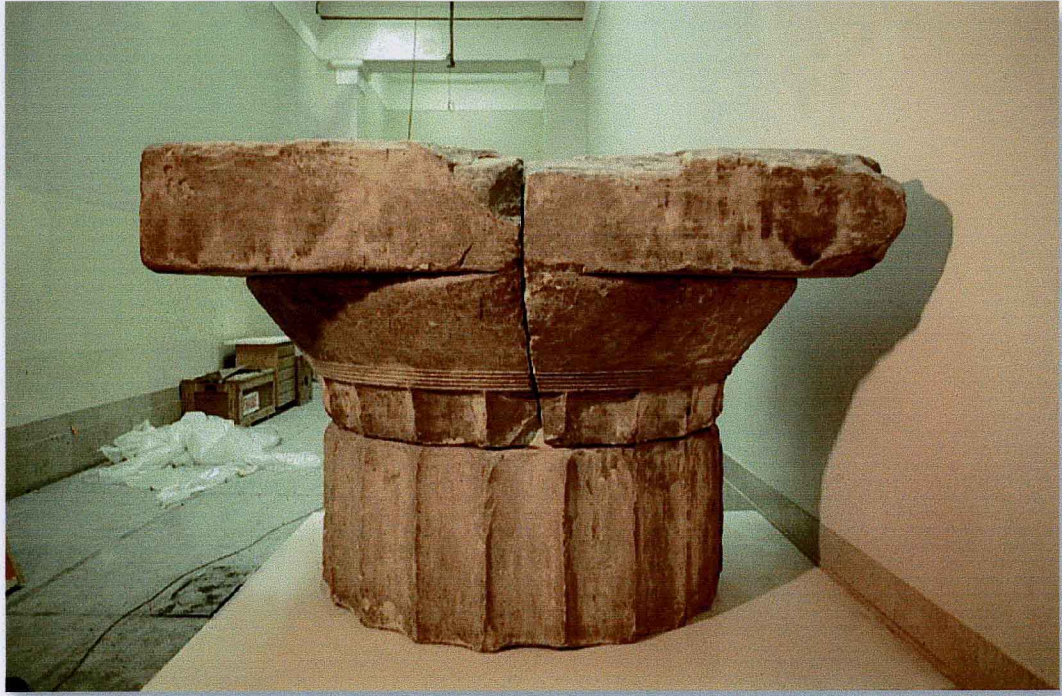
Η Σύνθεση κιονοκράνου και σπονδύλου
στο Βρετανικό Μουσείο
(Φωτογραφήθηκε στις 10-14 / 11 / 1997)

Σημειώνεται ότι στην σύνθεση των δυο μελών στο Βρετανικό Μουσείο ο σχετικός προσανατολισμός τους δεν είναι ορθός αφού οι ραβδώσεις με το μέγιστο και το ελάχιστο ύψος δεν αντιστοιχούν στο μέσο των πλευρών του άβακος, ως όφειλαν, αλλά είναι εστραμμένες κατά $2 \times 18 = 36^\circ$.

Προτείνεται στην ΕΣΜΑ να ζητήσει επισήμως με βάση την επιστημονική δεοντολογία την επιστροφή του σπονδύλου και του κιονοκράνου από το Βρετανικό Μουσείο. Τα δυο μάρμαρα θα αναστηλωθούν στη βόρεια πλευρά του Παρθενώνας. Ο σπόνδυλος στον 6ο κίονα και το κιονόκρανο στον 10ο.
